القاهرة التاريخية
HISTORIC CAIRO

مشروع ترميم
قصر محمد علي باشا

قصر محمد علي باشا

٢٠٠٥

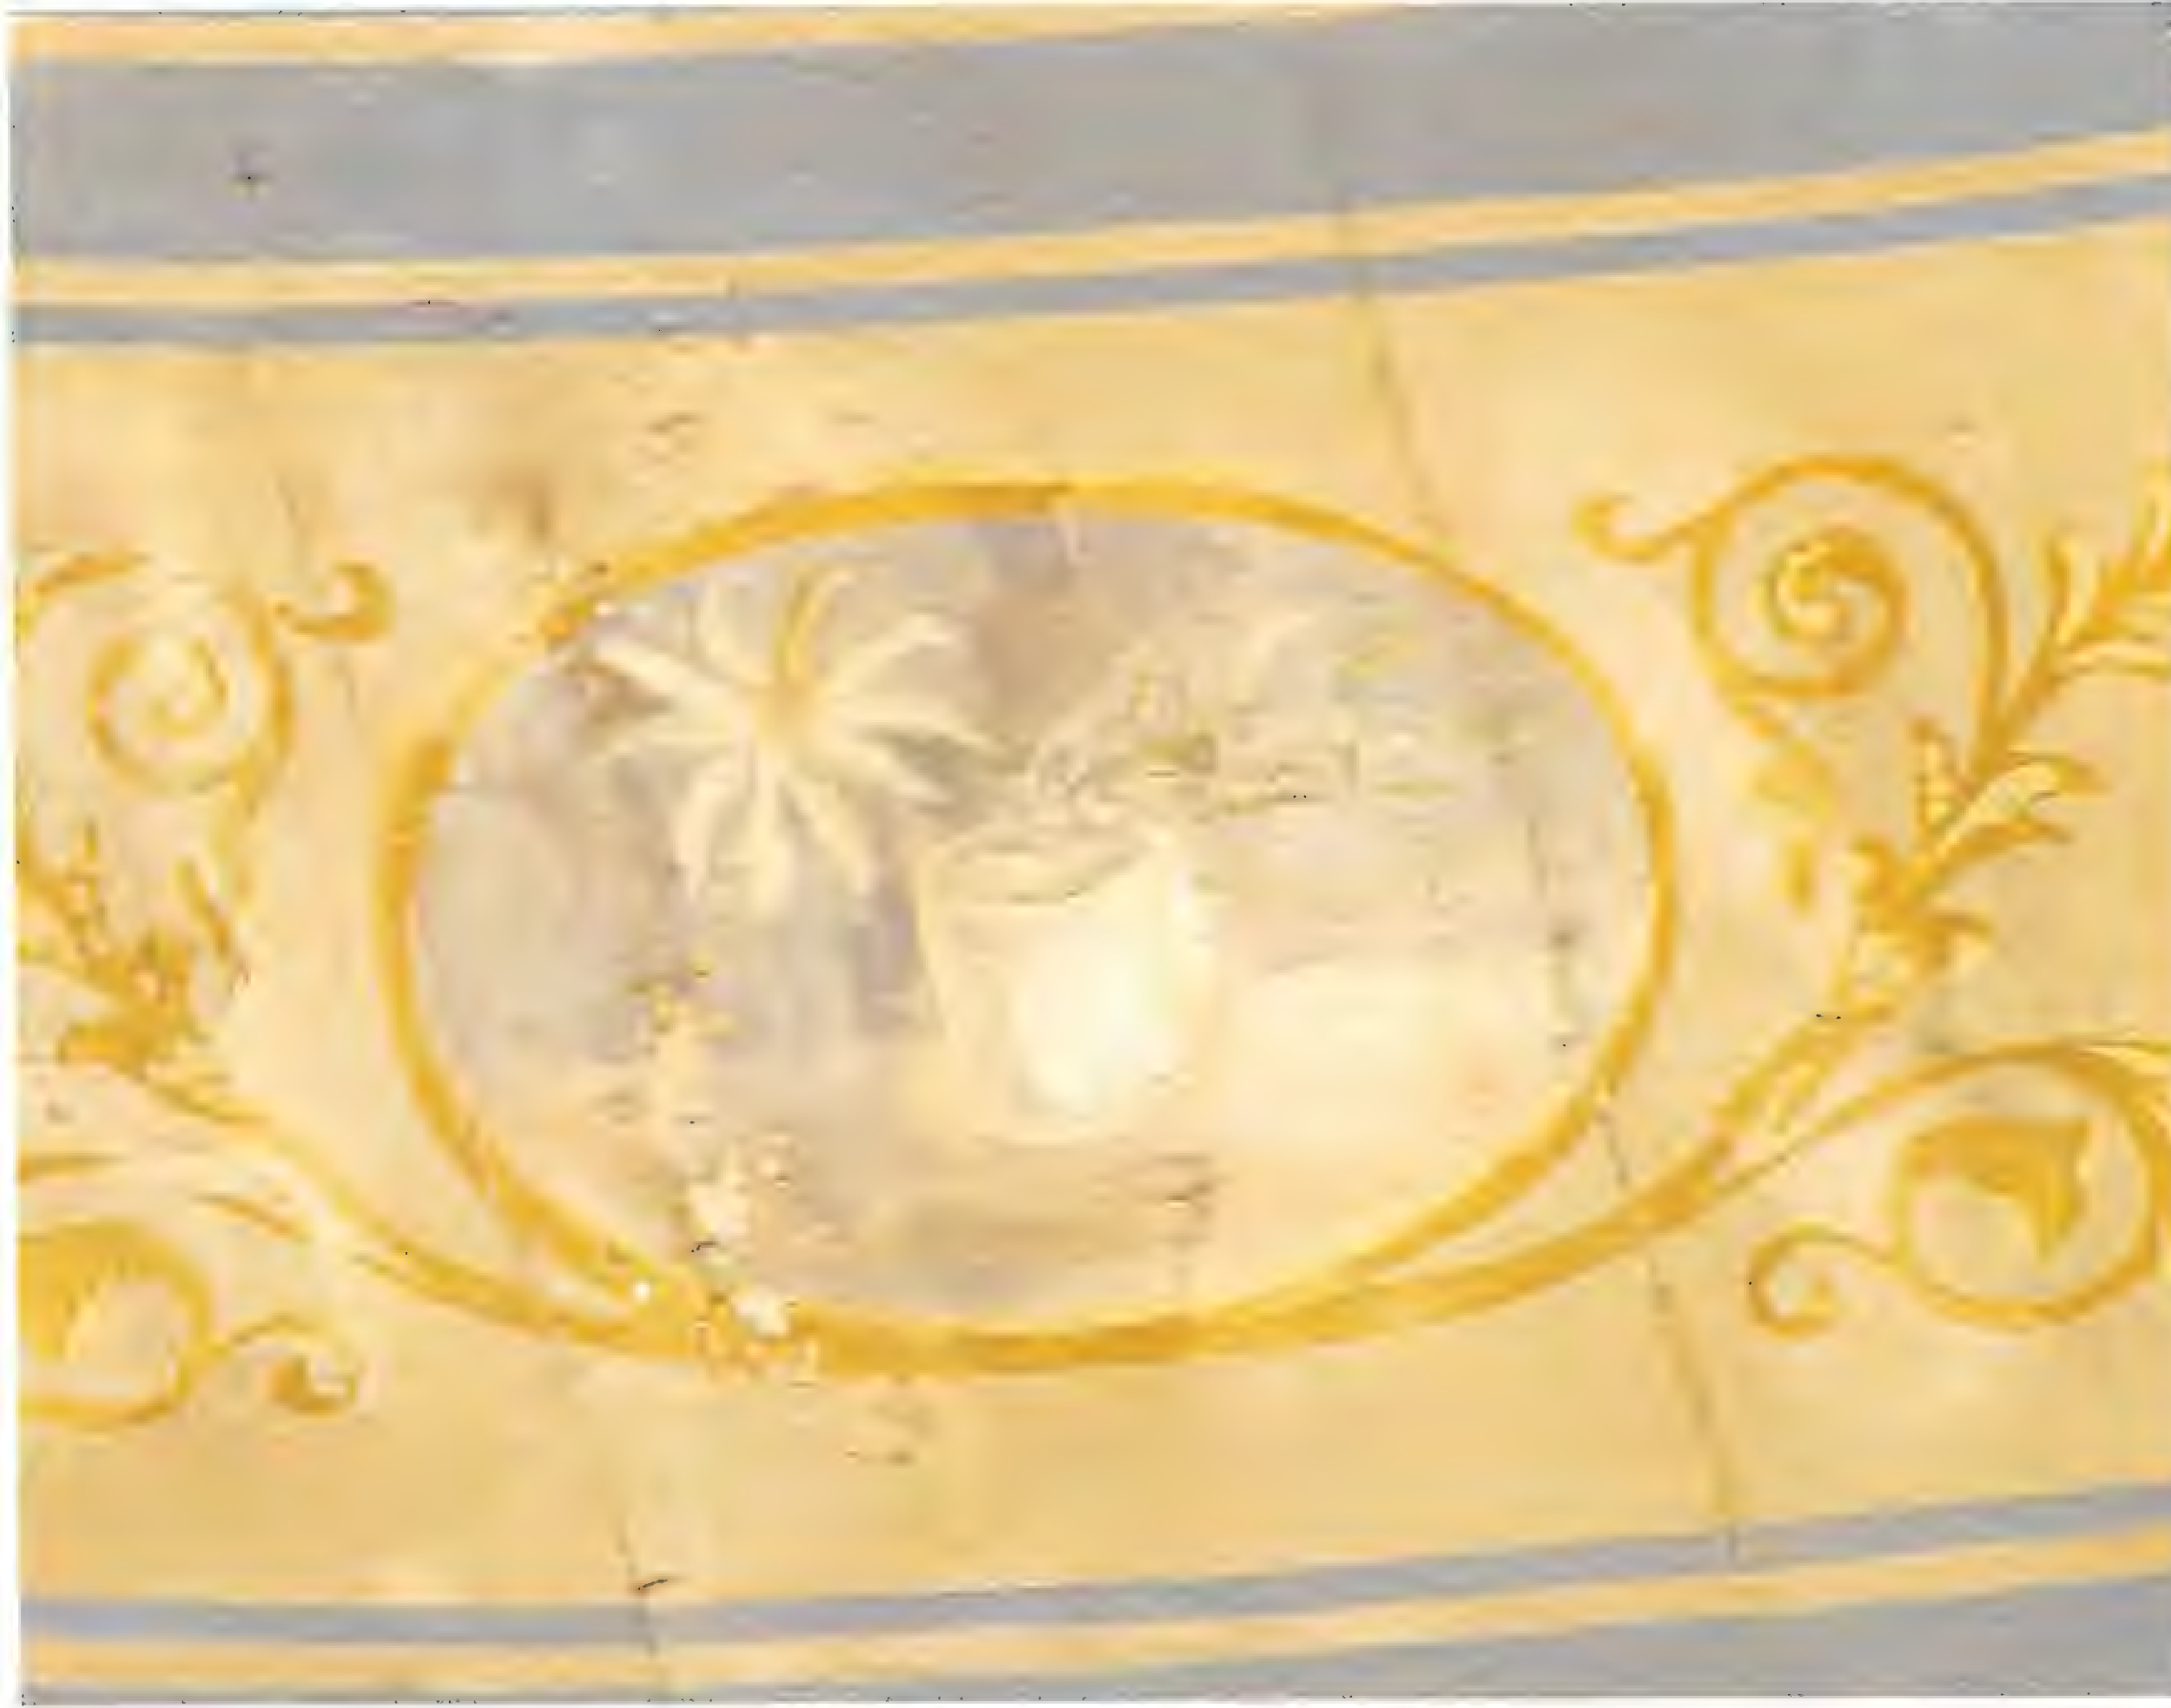
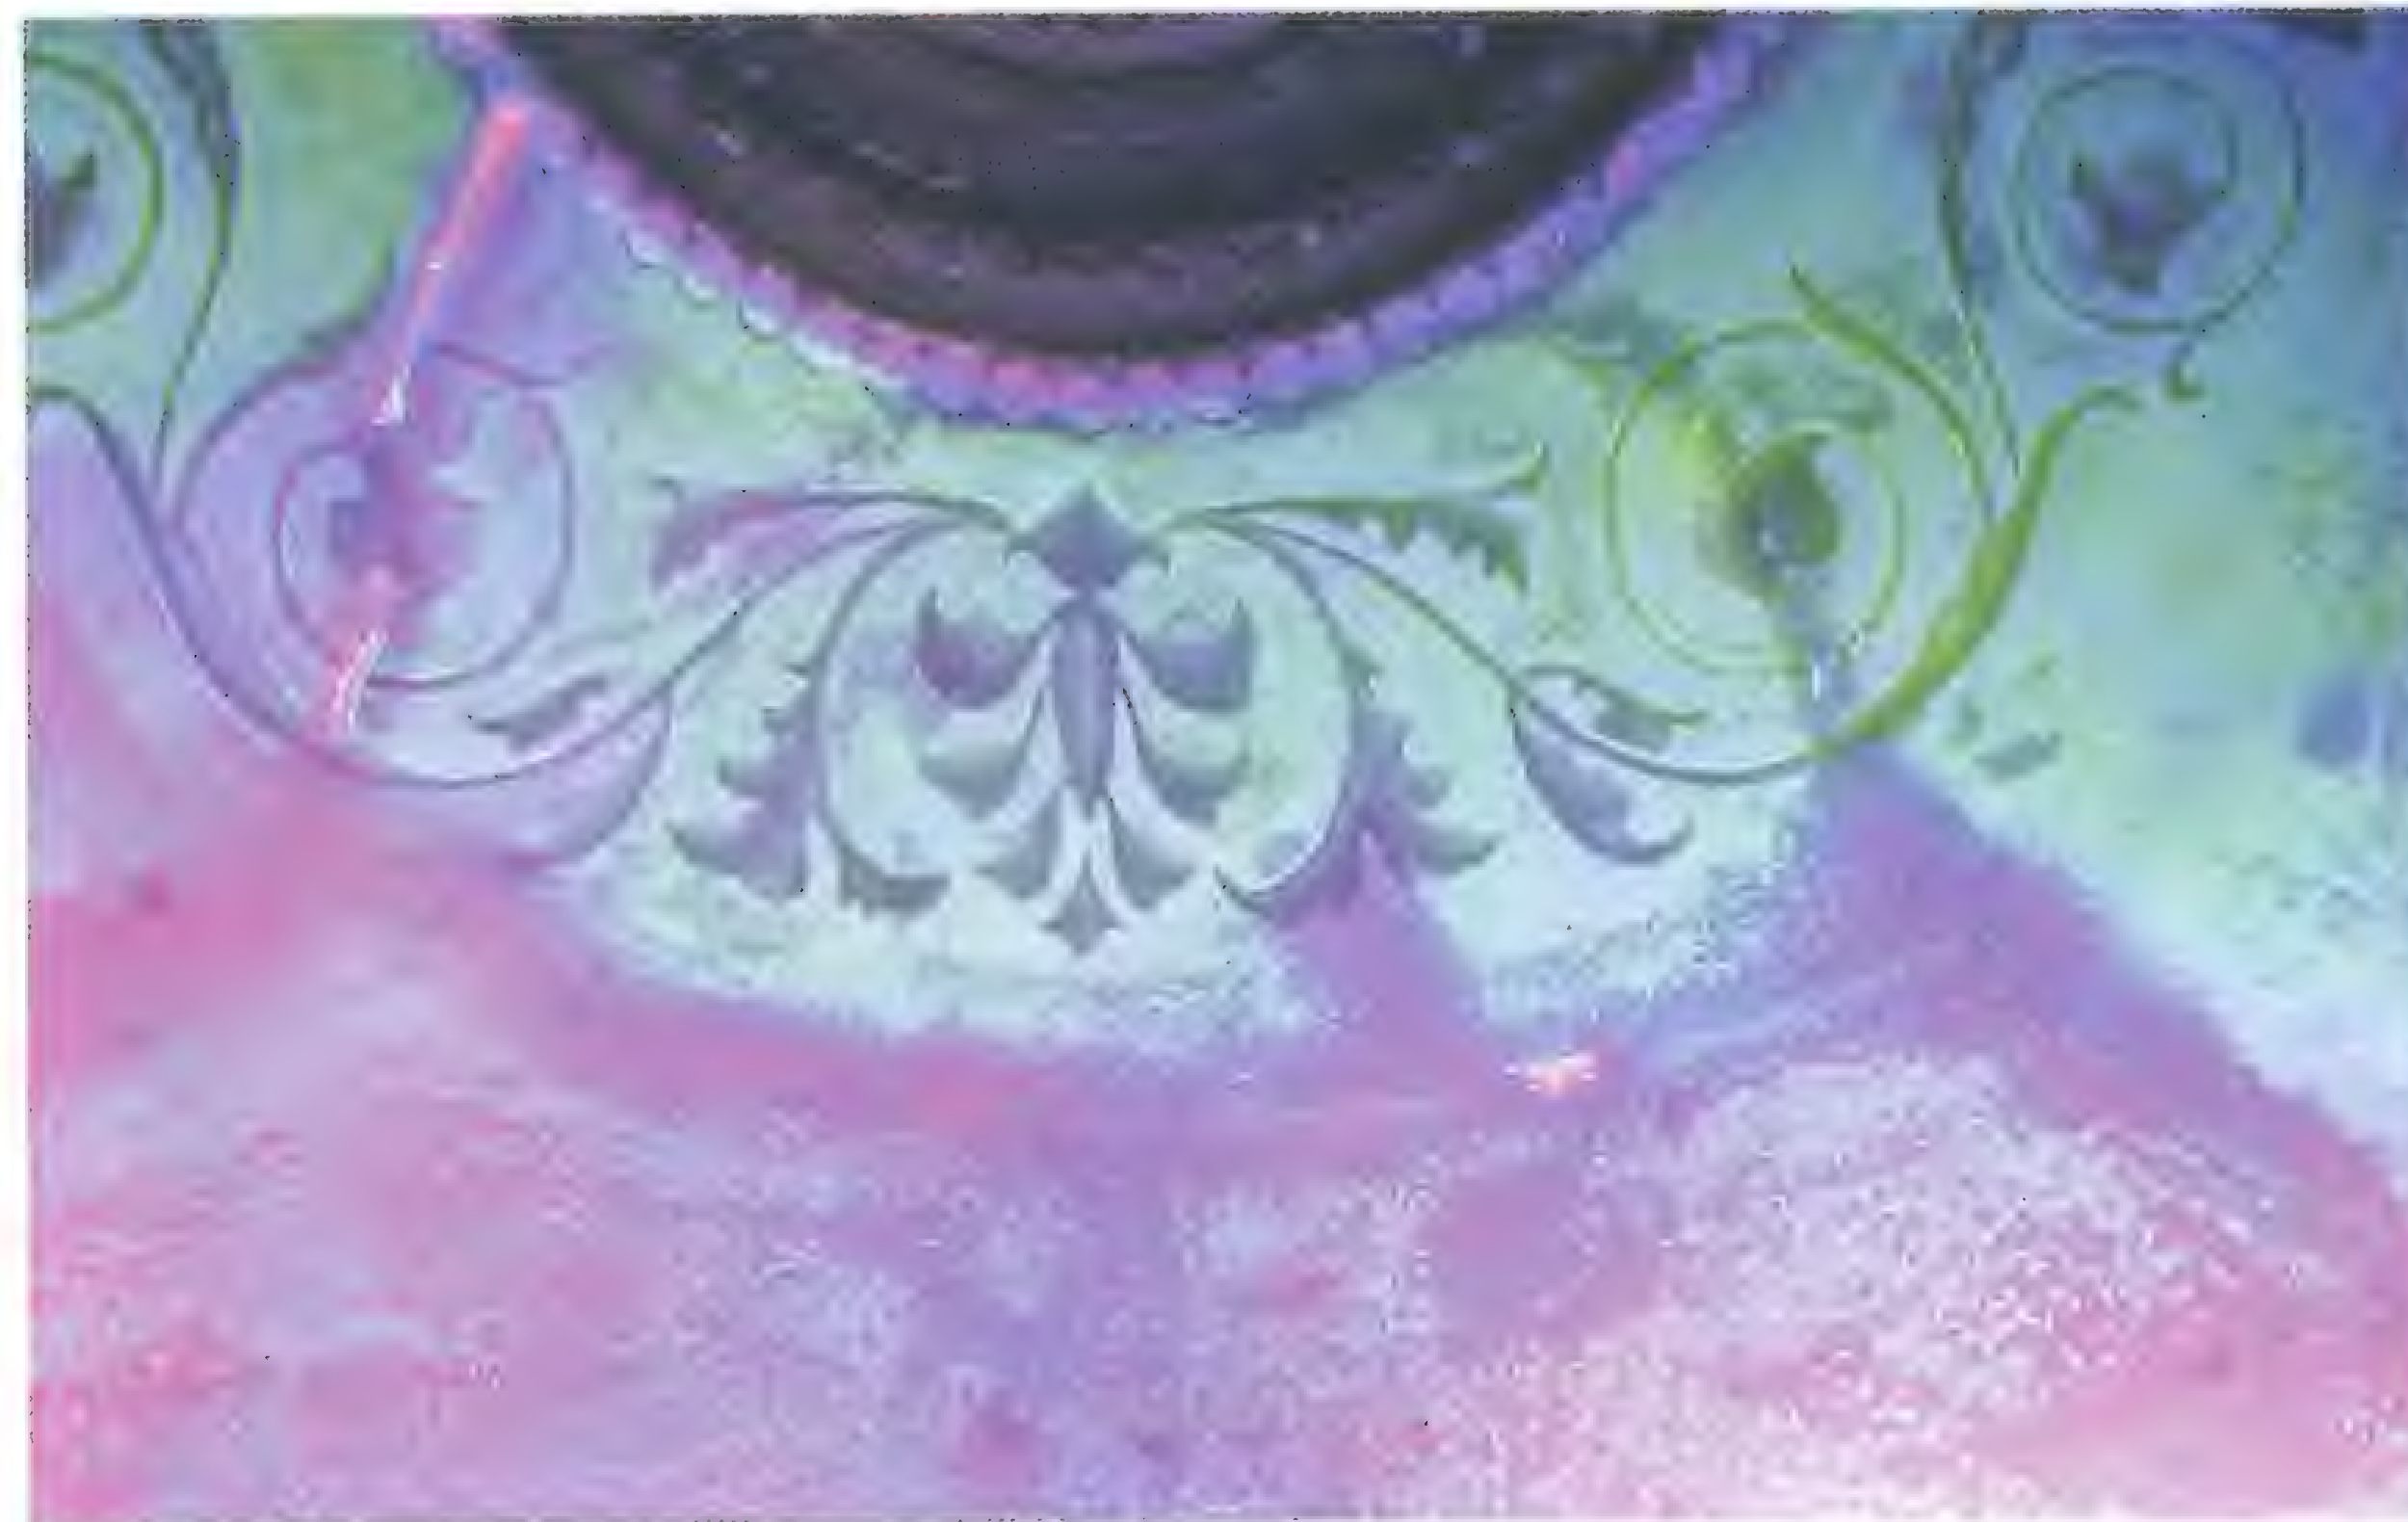
التصوير بالأشعة فوق البنفسجية لمعرفة الألوان
المضافة من الأصلية

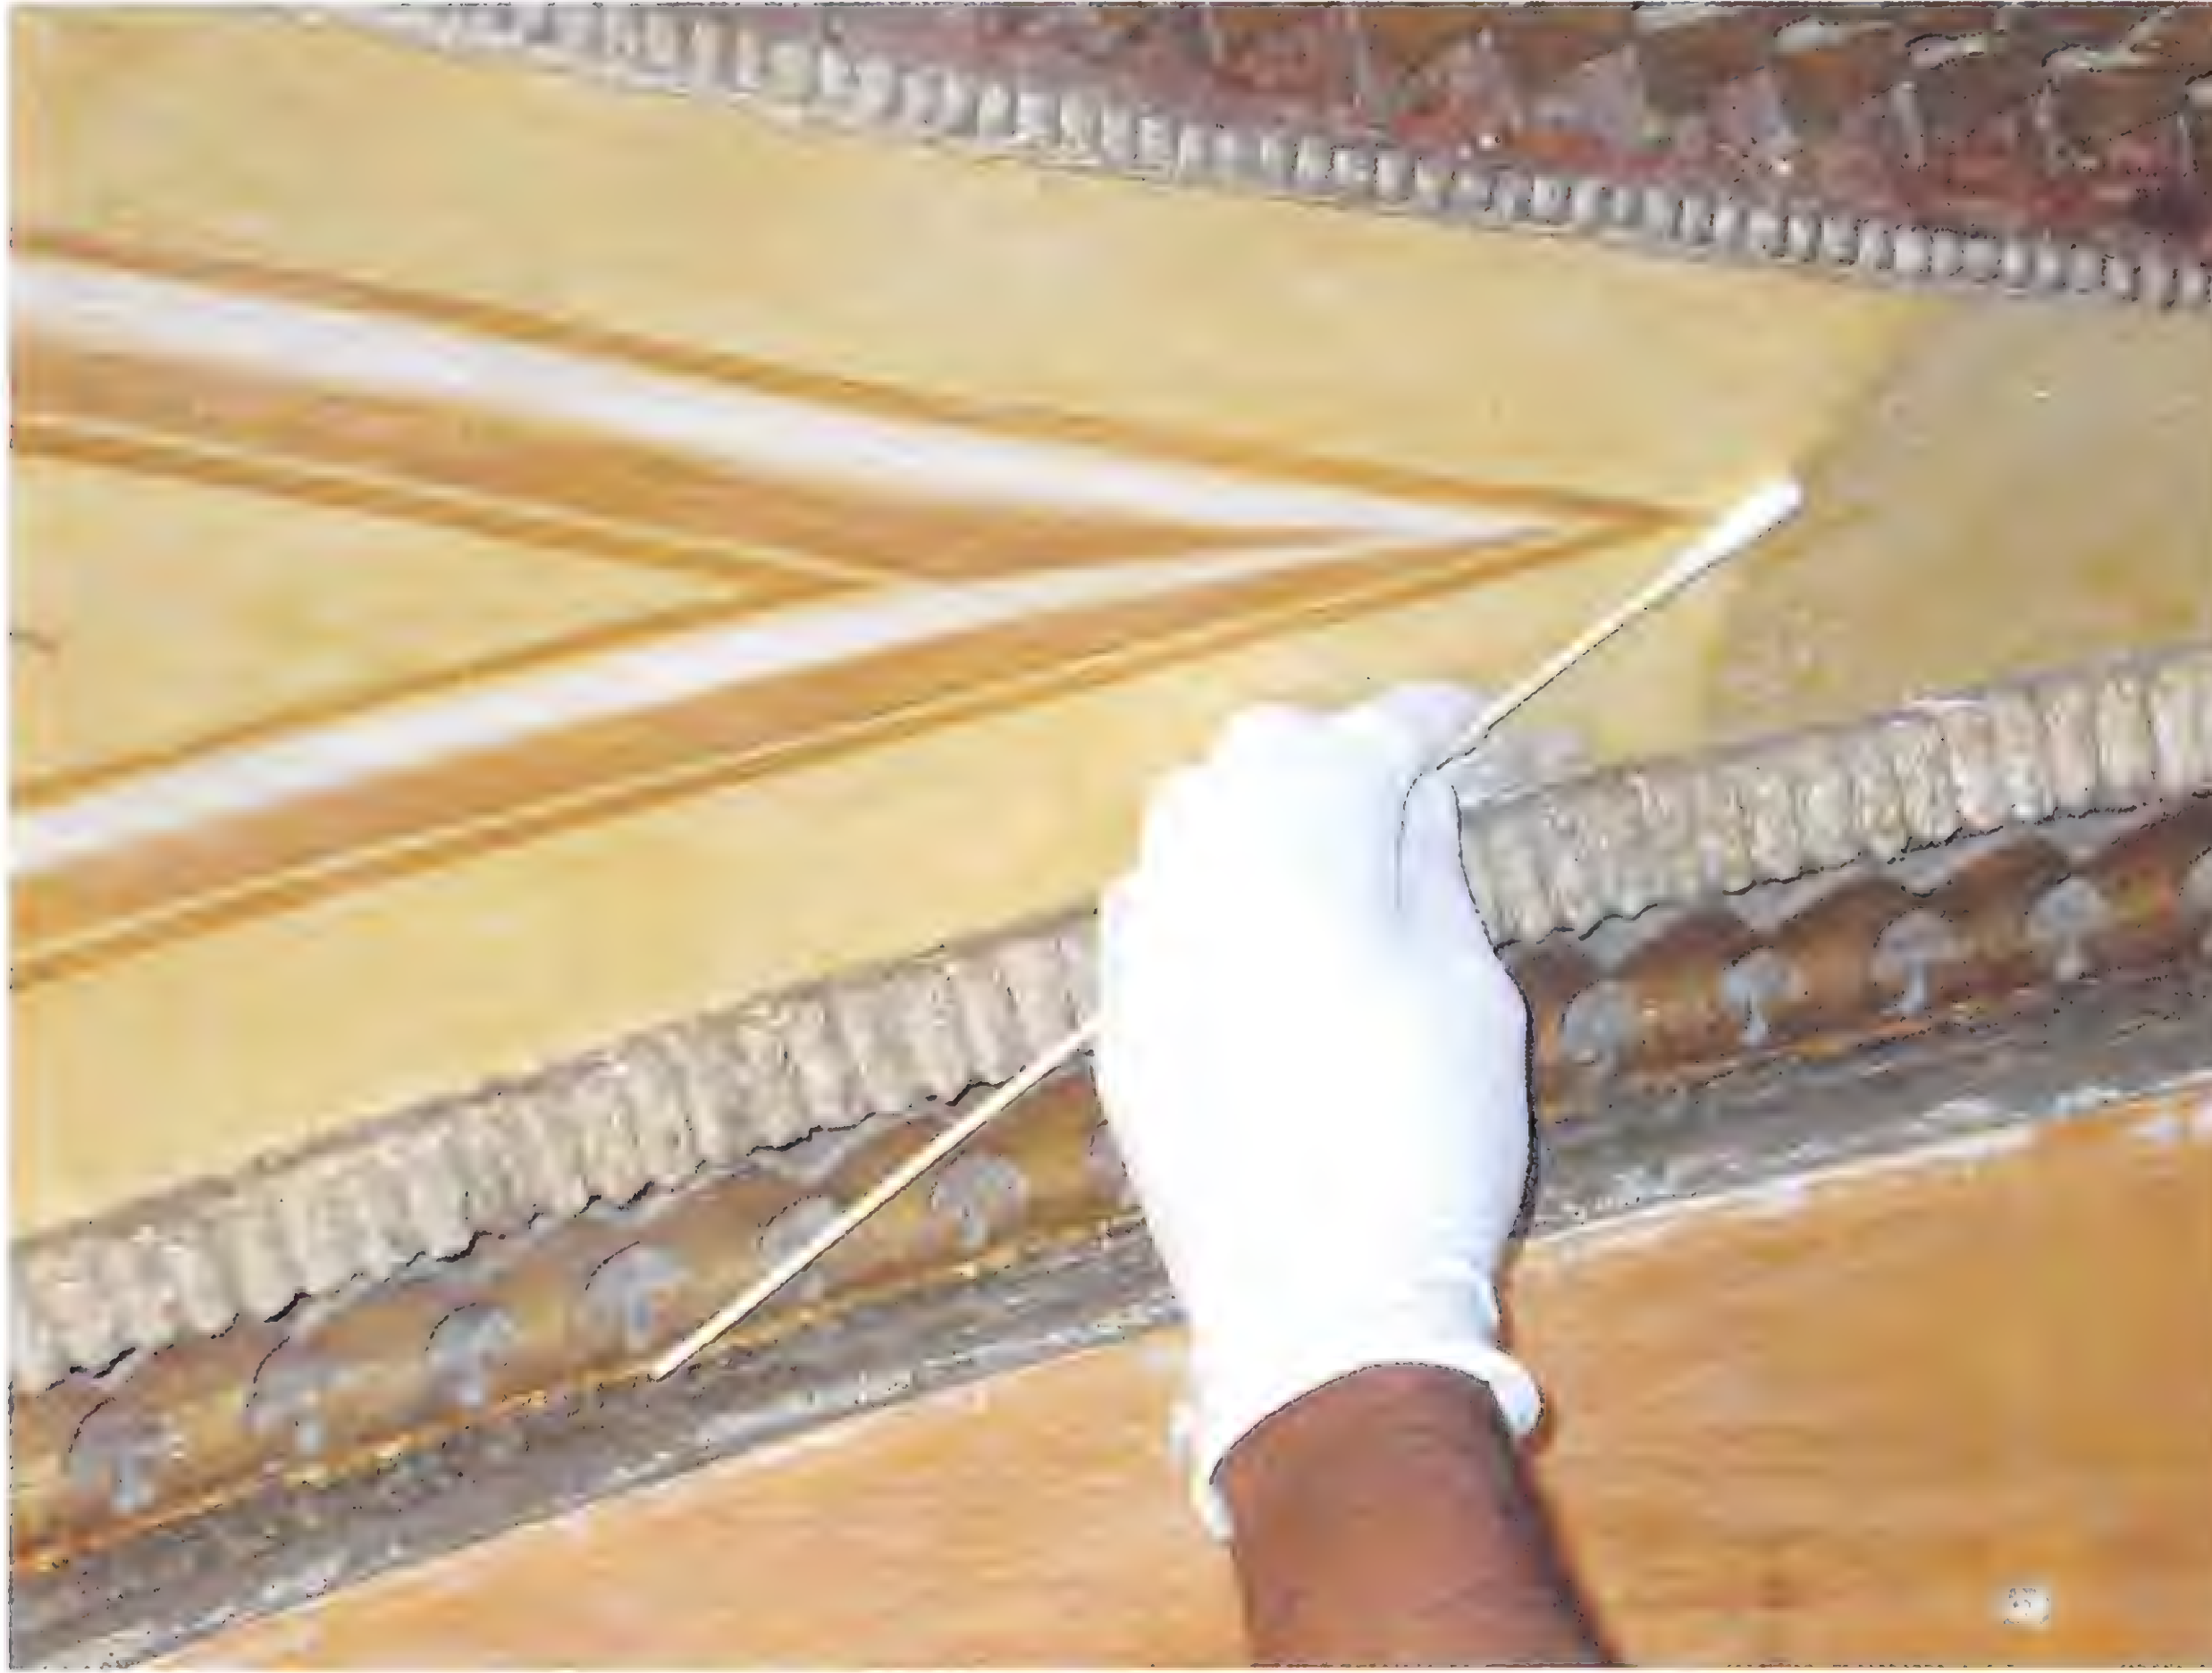
أثناء التنظيف الكيميائي

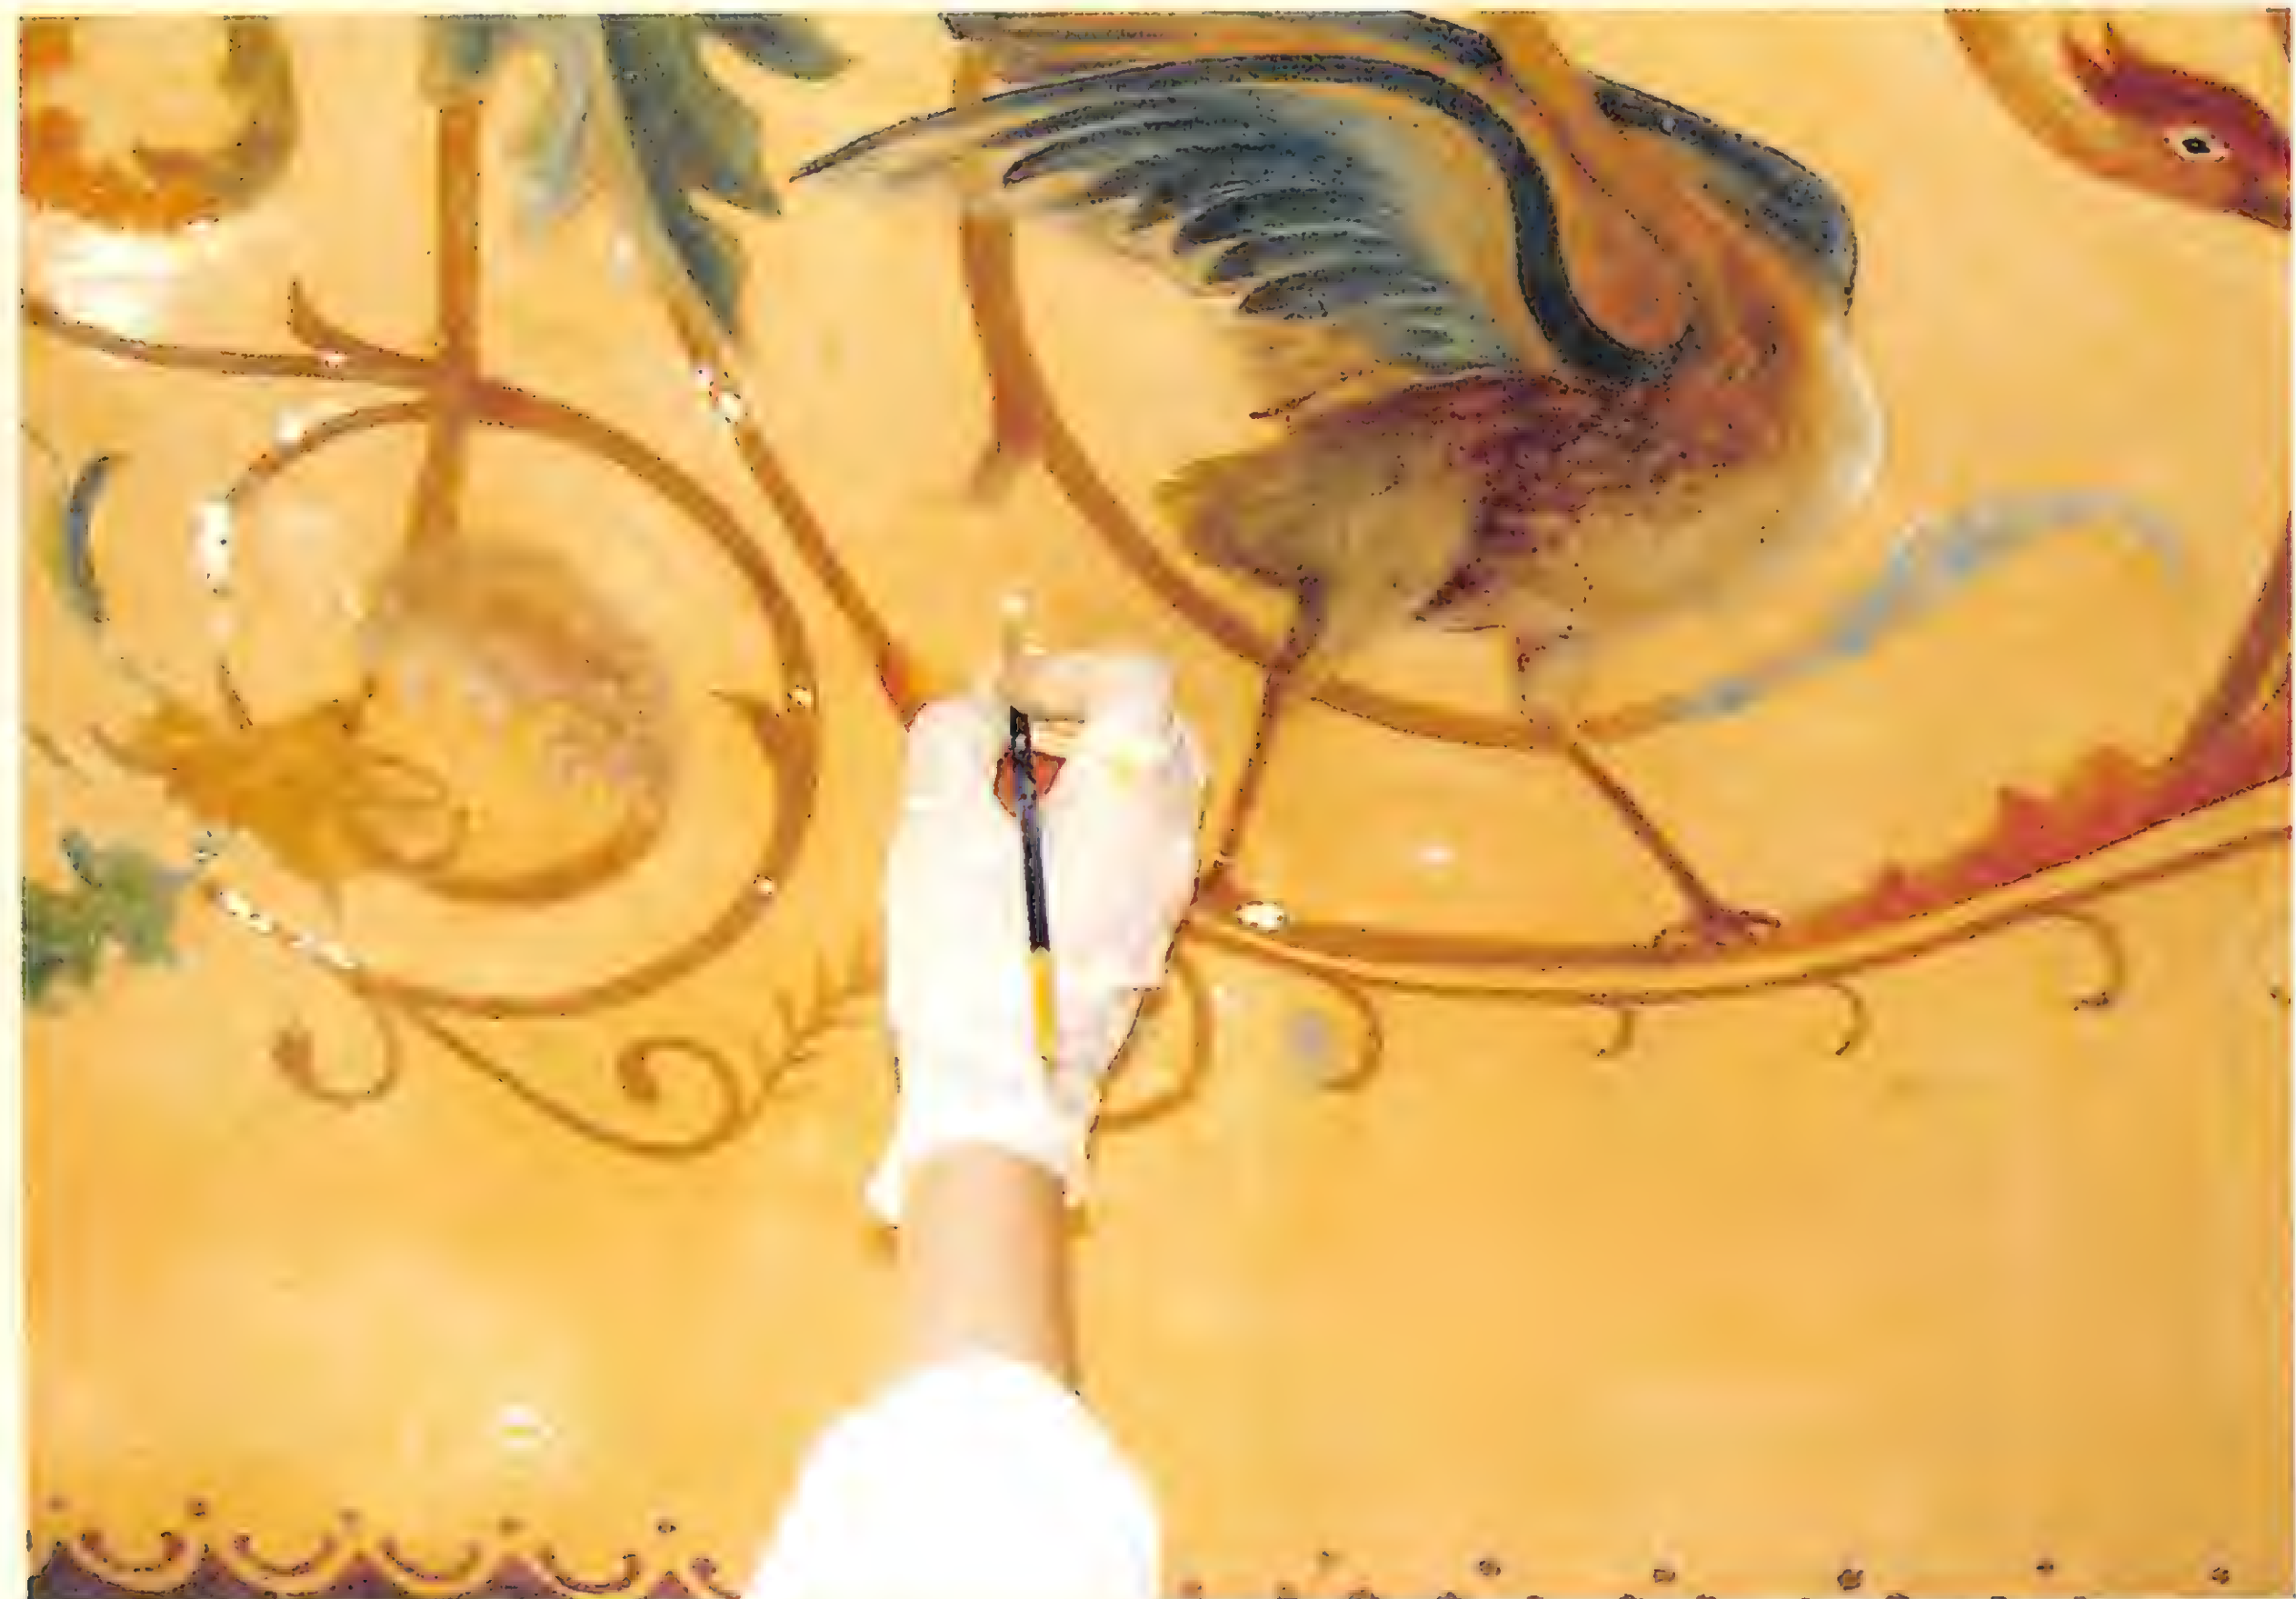
أثناء وضع الريش

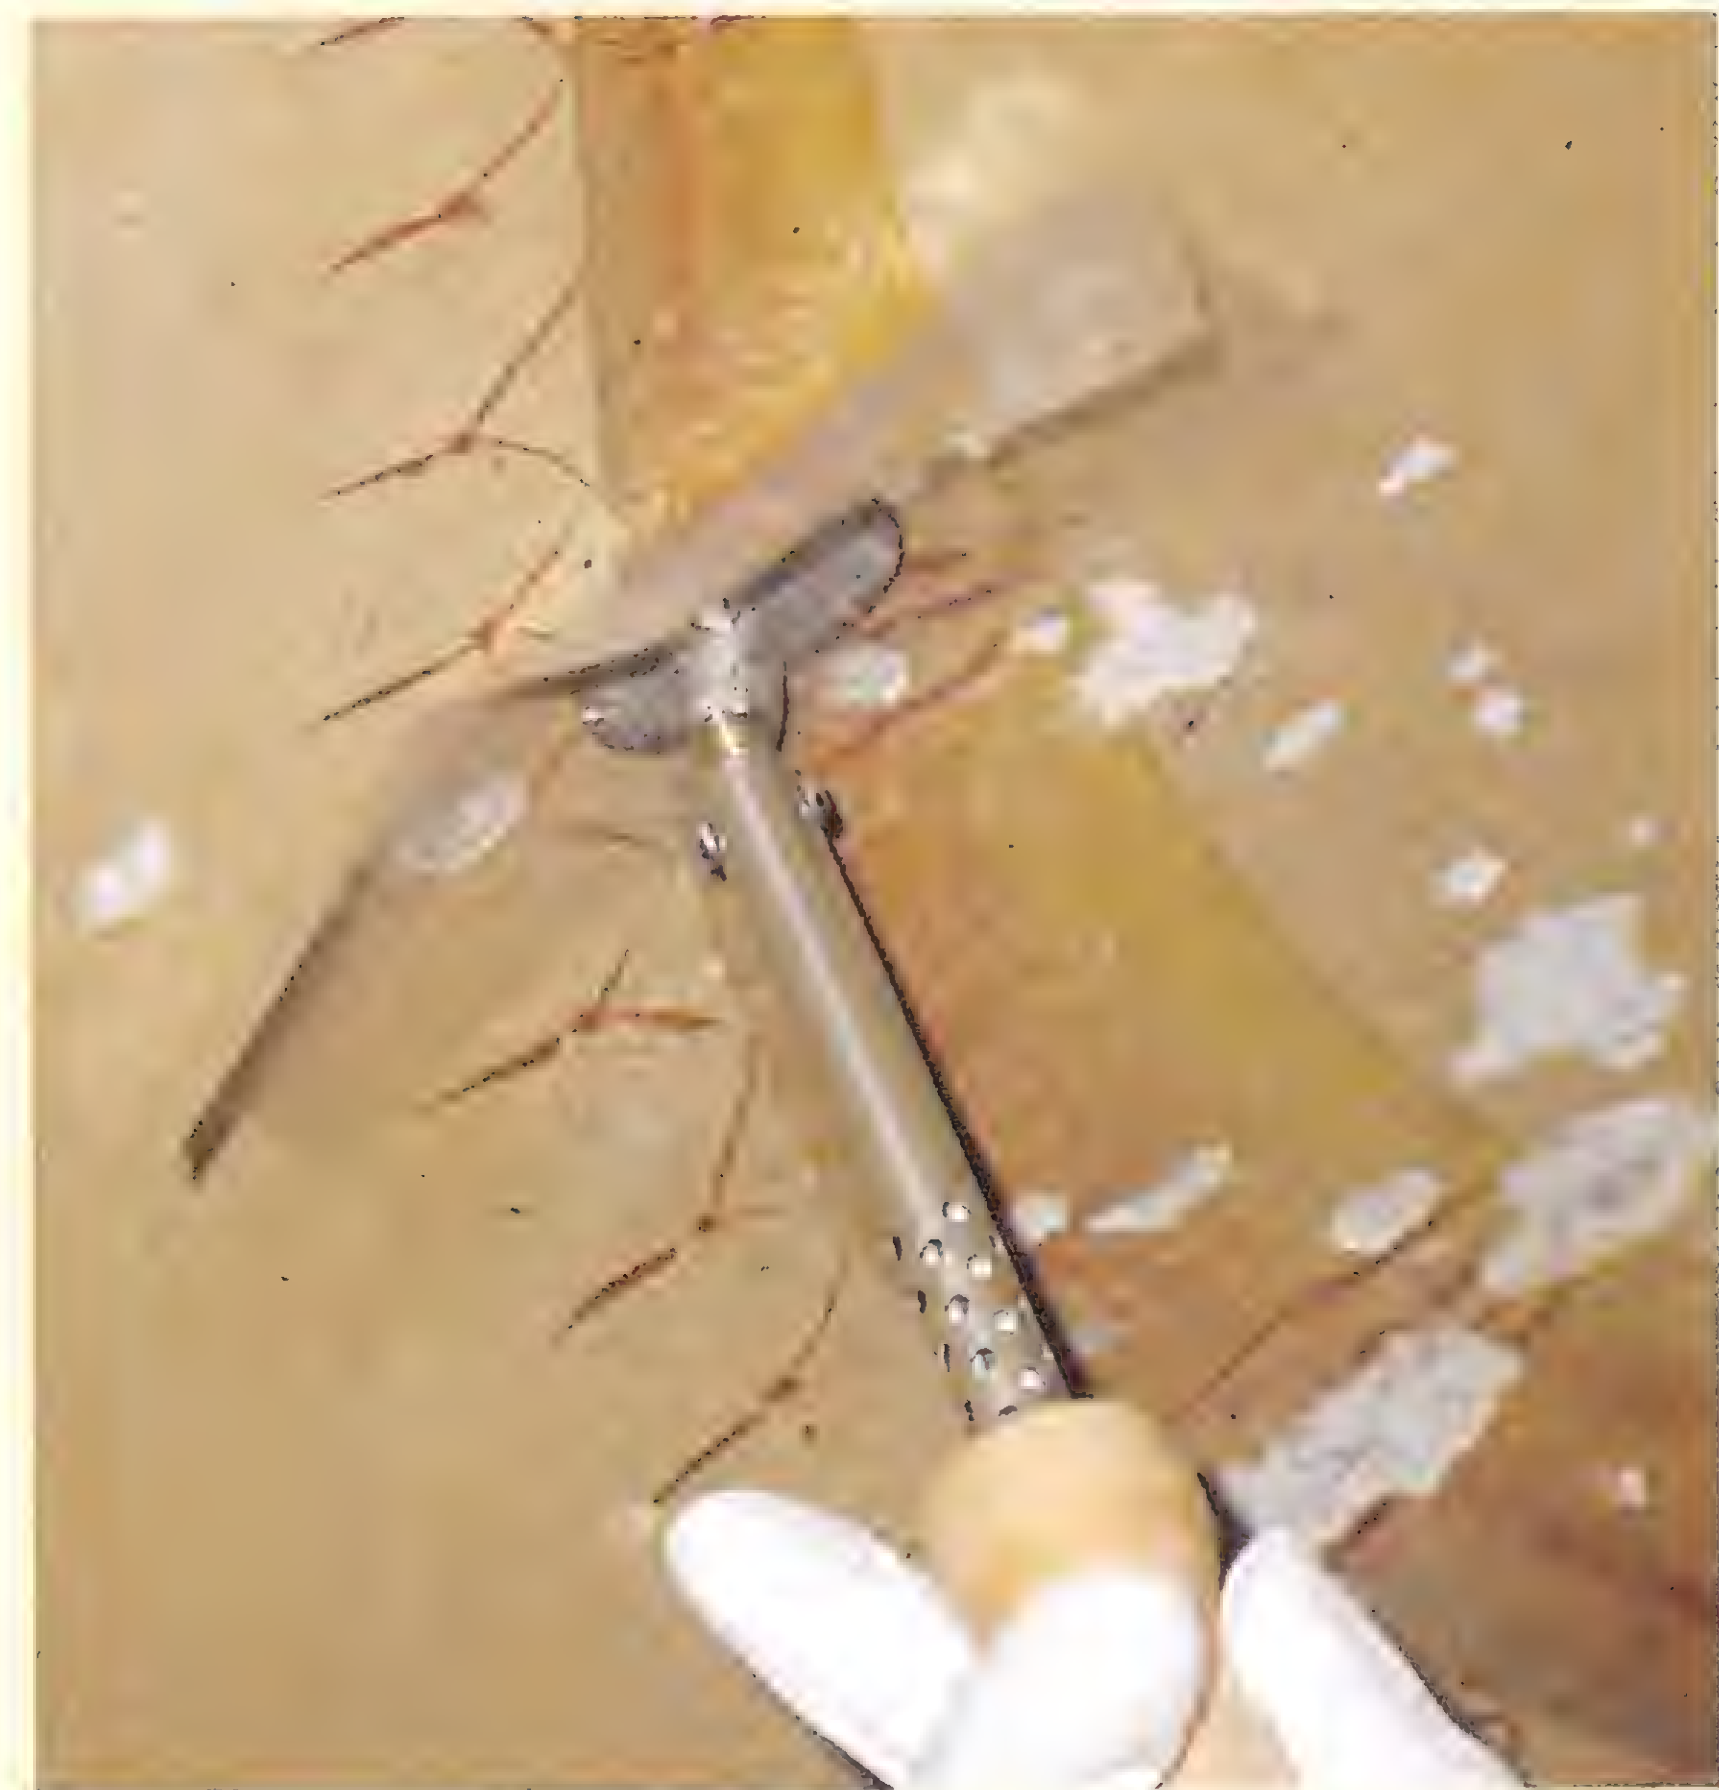
أثناء التثبيت الحراري للقشور اللونية

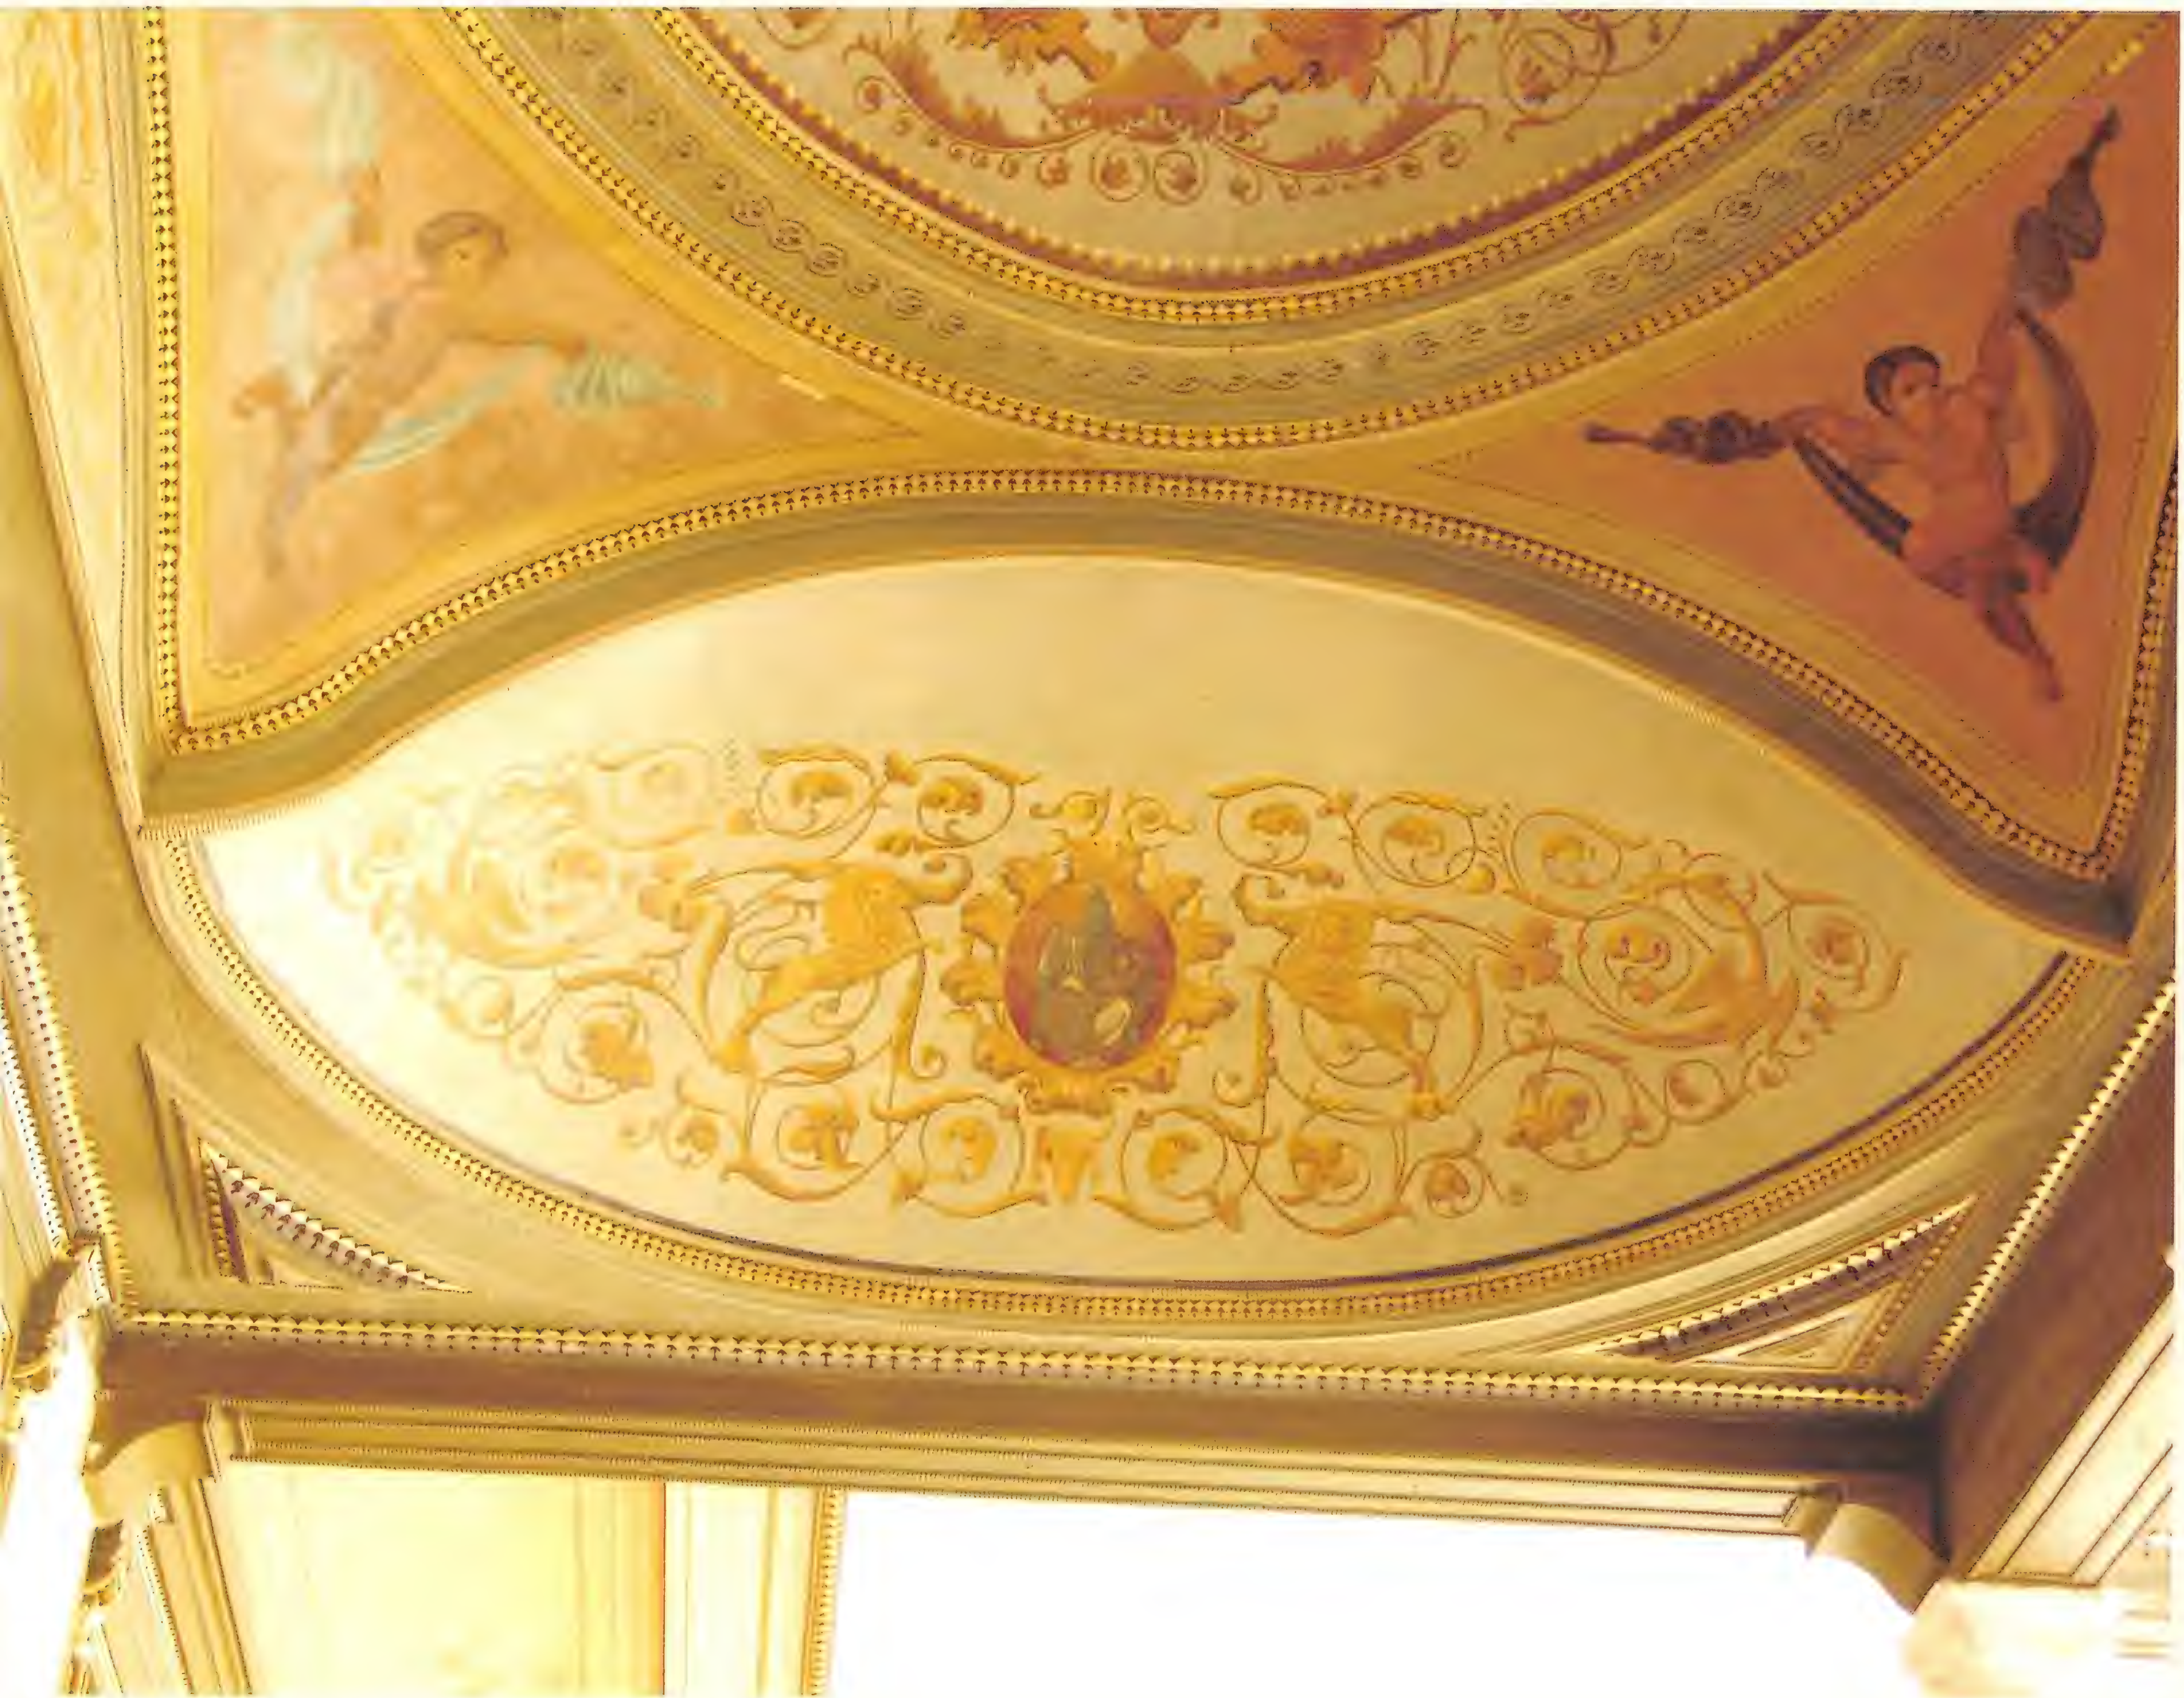
القبة الشرقية بعد الترميم
